コロンビア（GP-25）レコードプレーヤ、カセット、CDの整備方法

テーマ1：レコードプレーヤに回転ムラがあり、回転が安定しない場合の整備方法

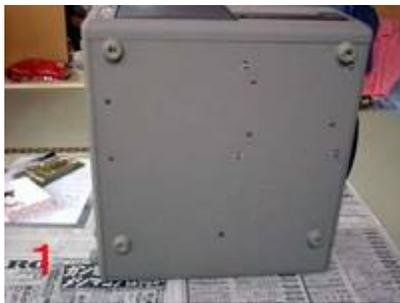
1. 装置裏側の足ゴム4本、更に止めネジ6本、合計10本を外す。（木ネジと金属ネジが混在しているので、必ず元のネジ位置に戻せるようネジの種類を覚えておくこと。また、電源コンセントを抜いてからこの作業を行うこと。）（写真1）
2. 裏蓋を外すと、ターンテーブルの中心軸の真下に当たるところにターンテーブル抜け落ち防止用の割ピンが見えてくる。（写真2）
3. ターンテーブル抜け落ち防止用の割ピンを、細いペンチやピンセットなどで外周方向に引き抜く。（このとき、元に戻す時の目印に、引き抜く前にピンの位置にマジックで印を付けておくと良い。）
4. ターンテーブルの回転数ツマミをOFF位置にして、ターンテーブルを抜いてみてください。すんなり抜けたでしょう！
5. ターンテーブルの下側に隠れていた回転部分（ゴムローラ、モーター軸）をアルコールを含ませた綿棒で清掃する。（このとき、ゴムローラが真円ではなく少し凹んだように変形しているなら、ゴムローラを良品と交換しなければ回転ムラは直りません。）
6. 抜き取ったターンテーブルを逆さまにして、ターンテーブル内側の縁（ゴムローラが接する部分）を、アルコールを含ませた綿棒で清掃する。（写真3）
7. 抜き取ったターンテーブルの先端（下側）は軸受けになっているので、グリス（油）が塗ってあります。不足しているようならグリスを塗っておきます。（ほんの少し塗ればOKです。（塗りすぎに注意）
8. 抜き取ったターンテーブルを元に戻す。
9. ターンテーブル抜け落ち防止用の割ピンを、細いペンチなどで元に戻す。（この作業が一番やりにくく、なかなかピンが元のように戻りません。根気よく試してください。）
10. 1～2で外した裏蓋を元に戻し、ネジ10本を締める。
